SERVICE INFO

Spannrolle 531 0264 10 bzw. 531 0780 10

Vor der Montage unbedingt die motorseitige Hülsenschraube prüfen

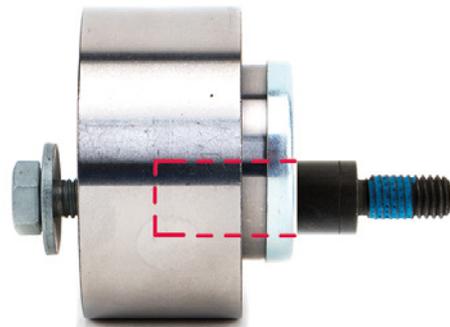
Bild 4: Spannrolle mit Hülsen- und Befestigungsschraube in Einbaulage

Wird bei den aufgeführten Fahrzeugen die Spannrolle ausgebaut, muss die motorseitige Hülsenschraube (Bild 1) unbedingt auf festen Sitz überprüft werden.

Hat sich die Hülsenschraube gelöst, muss sie mit entsprechendem Sicherungsmittel und dem vorgeschriebenen Anzugsdrehmoment wieder befestigt werden.

Wird dies nicht beachtet, kann der Zahnriemen beschädigt werden. Dies führt im schlimmsten Fall zu einem Motorschaden.
